„ Budowa Nowej Przemysłowej na odcinku węzła  
„Trzepowo” w Płocku do skrzyżowania z drogą powiatową  
5205W wraz z uzbrojeniem terenów inwestycyjnych na  
terenie osiedla „Trzepowo”  
w Płocku.”

Inwentaryzacja dendrologiczna szaty roślinnej wraz z  
gospodarką drzewostanem i projektem ochrony zieleni.

Płock, marzec 2025r.

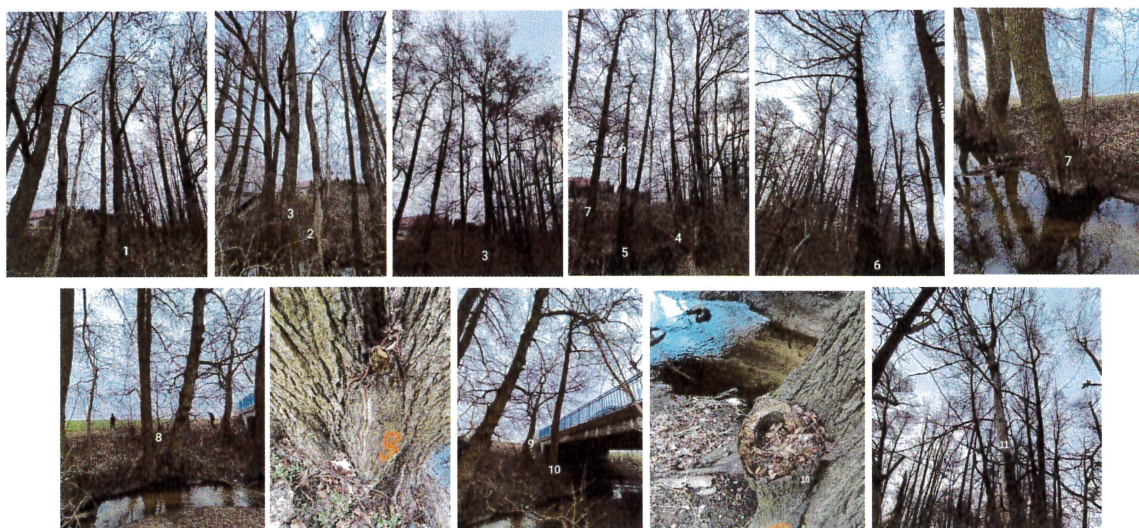
***PRZEPUST NR 1***

| ZALĄCZNIK NR 1: ZESTAWIENIE TABELARYCZNE ZINWENTARYZOWANEJ SZATY ROŚLINNEJ | | | | | | | | | | | | |
|---|---|---|---|---|---|---|---|---|---|---|---|---|
| 1 | Olsza czarna | <i>Alnus glutinosa</i> | 420 | 3 pnie: 130/114/30 | 2 | | 14 | 3 | Stan fitosanitarny jest zły. Drzewo posiada jednostronną z licznym suszem konrowym oraz śladami po wylamanych konarach. Korona jest wysoko osadzona. Pień posiada krzyżowe wielostronną System korzeniowy jest uszkodzony od strony rowu – istnieje wysokie prawdopodobieństwo wywrotu. | do usunięcia | kolizja pośrednia | Usunięcie drzewa wymaga uzyskania zezwolenia w trybie decyzji administracyjnej zgodnie z art. 83 ust1 ustawy z dnia 16 kwietnia 2004r o ochronie przyrody |
| 2 | Olsza czarna | <i>Alnus glutinosa</i> | 180 | 153 | 0,9 | | 7 | 0 | Drzewo stanowi złom | do usunięcia | kolizja pośrednia | Usunięcie drzewa stanowiącego złom na podstawie zapisów art. 83 ust. 1 pkt 14 ustawy z dnia 16 kwietnia 2016r. o ochronie przyrody, „drzew lub krzewów stanowiących złomy lub wywroty usuwane są przez:<br>a) jednostki ochrony przeciwpożarowej, jednostki Sił Zbrojnych Rzeczypospolitej Polskiej, właścicieli urządzeń, o których mowa w art. 49 urządzenia przedsiębiorstwa lub zakładu § 1 Kodeksu cywilnego, zarządców dróg, zarządców infrastruktury kolejowej, gminne lub powiatowe jednostki oczyszczania lub inne podmioty działające w tym zakresie na zlecenie gminy lub powiatu,<br>b) inne podmioty lub osoby, po przeprowadzeniu oględzin przez organ właściwy do wydania zezwolenia na usunięcie drzewa lub krzewu, potwierdzających, że drzewa lub krzewy stanowią złom lub wywrot; |
| 3 | Olsza czarna | <i>Alnus glutinosa</i> | 252 | 178 | 1,3 | | 14 | 6 | Stan fitosanitarny jest zły. Drzewo posiada jednostronną z licznym suszem konrowym oraz śladami po wylamanych konarach. Korona jest wysoko osadzona. Pień posiada krzyżowe wielostronną System korzeniowy jest uszkodzony od strony rowu – istnieje wysokie prawdopodobieństwo wywrotu. | do usunięcia | kolizja pośrednia | Usunięcie drzewa wymaga uzyskania zezwolenia w trybie decyzji administracyjnej zgodnie z art. 83 ust1 ustawy z dnia 16 kwietnia 2004r o ochronie przyrody |
| 4 | Olsza czarna | <i>Alnus glutinosa</i> | 179 | 133 | 0,9 | | 14 | 3 | Stan fitosanitarny jest zły. Drzewo posiada jednostronną z licznym suszem konrowym oraz śladami po wylamanych konarach. Korona jest wysoko osadzona. Pień posiada krzyżowe wielostronną System korzeniowy jest uszkodzony od strony rowu – istnieje wysokie prawdopodobieństwo wywrotu. | do usunięcia | kolizja pośrednia | Usunięcie drzewa wymaga uzyskania zezwolenia w trybie decyzji administracyjnej zgodnie z art. 83 ust1 ustawy z dnia 16 kwietnia 2004r o ochronie przyrody |

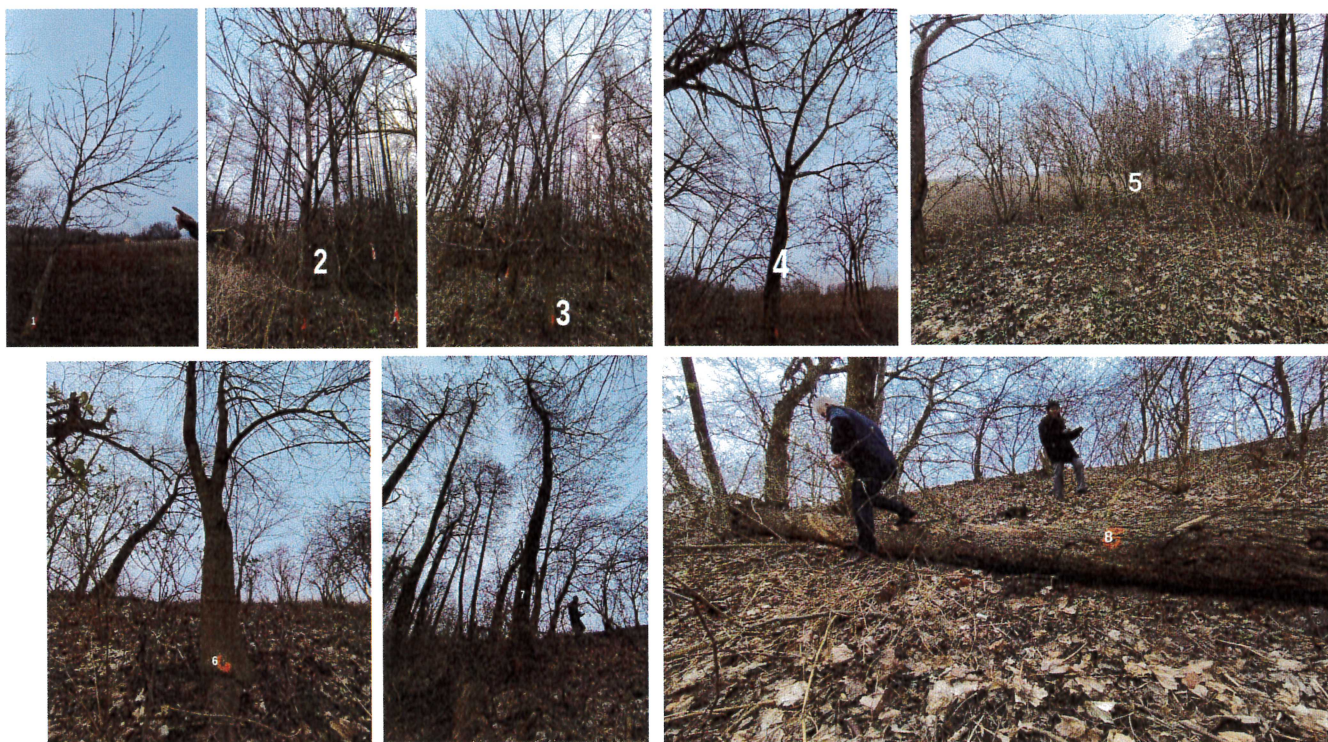
**PRZEPUST NR 2**

| l.p. | Nazwa gatunkowa Polska | Nazwa gatunkowa Łacińska | Obwód pnia mierzony Na wys. 5cm [cm] | Obwód pnia mierzony Na wys. 130cm [cm] | Próg krytyczny uszkodzenia drzewa [t] | Pow. krzewów Wymiary [m] | Wysokość [m] | Szerokość Korony [m] | Opis drzew | Gospodarka Drzewostanem | Uwagi | Zalecenia |
|---|---|---|---|---|---|---|---|---|---|---|---|---|
| 1 | Orzech włoski | <i>Juglans regia</i> | 63 | 50 | 0,4 | | 4,5 | 5 | Stan fitosanitarny drzewa jest dobry. Pień wychylony od pionu pod kątem ok. 30 ° | do zachowania | kolizja pośrednia | Drzewo należy zabezpieczyć zgodnie z opracowanym projektem ochrony zieleni |
| 2 | Olsza czarna | <i>Alnus glutinosa</i> | 98 | 67 | 0,7 | | 4,5 | 6 | Stan fitosanitarny drzewa jest dobry. | do zachowania | kolizja pośrednia | Drzewo należy zabezpieczyć zgodnie z opracowanym projektem ochrony zieleni |
| 3 | Olsza czarna | <i>Alnus glutinosa</i> | 71 | 50 | 0,4 | | 4,3 | 5,5 | Stan fitosanitarny drzewa jest dobry. | do usunięcia | kolizja bezpośrednia | Usunięcie drzewa wymaga uzyskania zezwolenia w trybie decyzji administracyjnej zgodnie z art. 83 ust1 ustawy z dnia 16 kwietnia 2004r o ochronie przyrody |
| 4 | Olsza czarna | <i>Alnus glutinosa</i> | 85 | 66 | 0,5 | | 12 | 8 | Stan fitosanitarny drzewa jest dobry. | do zachowania | kolizja pośrednia | Drzewo należy zabezpieczyć zgodnie z opracowanym projektem ochrony zieleni |
| 5 | Bez czarny | <i>Sambucus nigra</i> | | | | 11mx12m | | | Forma krzewiasta – stan fitosanitarny jest dobry | do zachowania | kolizja pośrednia | Krzewy należy zabezpieczyć zgodnie z opracowanym projektem ochrony zieleni |
| 6 | Klon pospolity | <i>Acer platanoides</i> | 165 | 116 | 0,9 | | 12 | 8 | Stan fitosanitarny drzewa jest średni. Korona nieregularna z rozwidleniem konarów w kształcie litery U z brewką korową. Korona jest wysoko osadzona. Pień wychylony naturalnie. U podstawy pnia widoczna butelkowatość. System korzeniowy widoczny ponad powierzchnią ziemi (nie jest uszkodzony), podobnie jak szczyt korzeniowa i nabiegi korzeniowe. | do zachowania | kolizja pośrednia | Drzewo należy zabezpieczyć zgodnie z opracowanym projektem ochrony zieleni |
| 7 | Olsza czarna | <i>Alnus glutinosa</i> | 240 | 170 | 1,3 | | 15 | 4 | Stan fitosanitarny drzewa jest średni. Korona nieregularna, jest wysoko osadzona. Pień posiada krzywiznę dwustronną. System korzeniowy widoczny ponad powierzchnią ziemi (nie jest uszkodzony), podobnie jak szczyt korzeniowa i nabiegi korzeniowe. | do zachowania | kolizja pośrednia | Drzewo należy zabezpieczyć zgodnie z opracowanym projektem ochrony zieleni |
